中古太陽光パネル活用し太陽光発電スタート！

社屋屋上に、20年使用の中古の太陽光パネルでの太陽光発電工事を行いました。

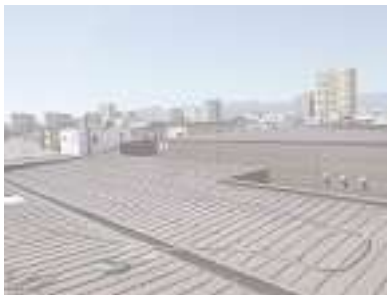
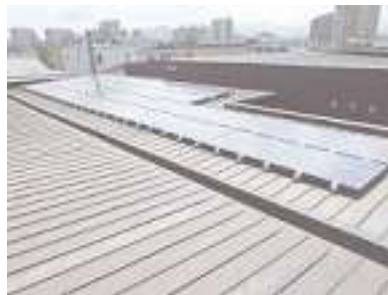
太陽光パネル設置

パネルの設置は、屋根に穴をあけずにハゼ部分に架台となる金物を取付け、金具に直接パネルをのせて固定する方法で設置し、今後30年位使ってみようかと思っております。

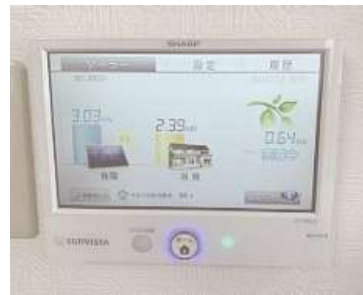
電力モニタ

屋内には、どのくらい発電して、どのくらい電気を使用しているかが分かる電力モニタが設置され節電への意識が高くなりました。

↑太陽光で会社の消費電力を賄っている状態です！
この日はお日様が照っていてとても暑かったので、エアコンを使用していました！

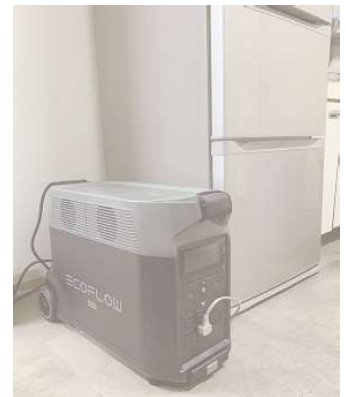
蓄電池

中古の太陽光パネルで発電した電気は、電力会社は買い取らないため、余剰分は無料で電力会社が使っています。そこで、太陽光を最大限活かせるように、蓄電池を活用しています。蓄電池に溜めた電気は、曇りの日などなかなか発電にならない時に冷蔵庫や空気清浄機に使用し、時にはキャンプなどのレジャーにも使っています。
